GESTÃO PARA CONTROLE DA EROSÃO DO SOLO POR MEIO DA RECUPERAÇÃO DE ÁREAS DEGRADADAS: ESTUDO DE CASOS EM GOIÁS E DISTRITO FEDERAL.

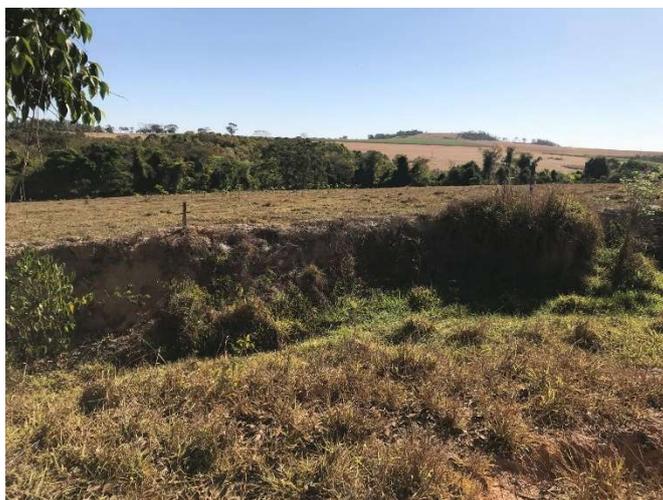
Figura 3 – voçoroca localizada em uma propriedade próxima à área recuperada (Fazenda Cachoeirinha), semelhante às voçorocas existentes antes do ano de 2010.

Na Fazenda Cachoeirinha ocorreu a plantação de cana-de-açúcar, que em algumas áreas, pelo uso de métodos inadequados, especialmente a falta de controle de erosão, levou a formação de voçorocas, que são grandes buracos, ravinas ou sulcos abertos pela retirada do solo pelas águas escoadas superficialmente e originadas por chuvas (Figura 3). Estes processos ocorreram por volta do ano de 2010 (ROCHA, GALVÃO, KITAJIMA, 2020).

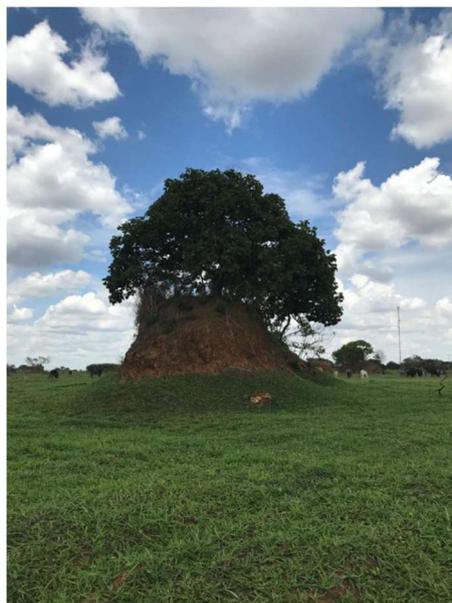
Figura 4 - A Figura mostra uma foto de um testemunho. Testemunhos são partes do solo original que foram preservados após a retirada do solo da área para uso em urbanização. Observar a altura do testemunho, indicativo da posição do nível original do solo e da profundidade em que foi escavado. A presença da árvore não é fortuita: em geral estes testemunhos contêm árvores, geralmente para permitir que com suas sementes possa iniciar a formação de nova cobertura vegetal. Observar também a cobertura de capim do tipo braquiária do solo.

Na Fazenda BR 060 km 15/16 ocorreu a retirada das camadas superficiais de solo, em uma área de cerca de 70 hectares, a uma profundidade de até cerca de quatro metros, para que o solo retirado fosse usado como matéria-prima na urbanização e pavimentação das vias públicas das cidades próximas (Figura 4). Com isso, a parte mais fértil do solo foi retirada, impedindo o crescimento de nova cobertura vegetal. A retirada ocorreu por volta de 1999 e 2001 (CORRÊA ET AL., 2017; BRAGA ET AL., 2021).

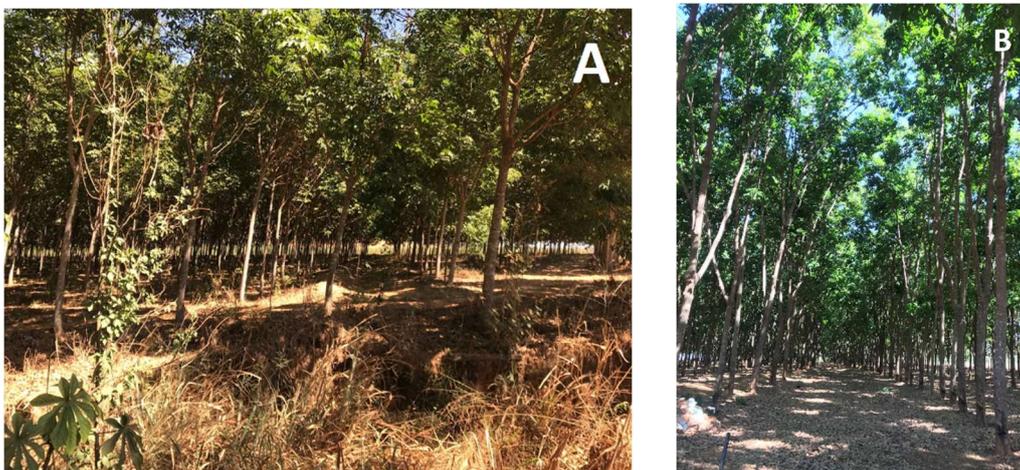
Figura 5A (esquerda) e 5B (direita). Aspecto atual da área recuperada, com as seringueiras apresentando porte arbóreo. A Foto 5A apresenta, ainda, uma vista parcial de uma voçoroca (em primeiro plano) que está controlada com vegetação e parcialmente soterrada.

Os resultados do procedimento de RAD na Fazenda Cachoeirinha (GO) foram observados no ano de 2020, cerca de 7 anos após o plantio das mudas. As áreas plantadas mostravam que as seringueiras atingiram o porte arbóreo, formando uma cobertura vegetal com as copas das árvores (Figuras 5A e 5B), e já apresentando as características adequadas para extração do látex. Além disso observou-se que o solo mostrava uma cobertura formada pelas folhas mortas provenientes das seringueiras (ROCHA, GALVÃO, KITAJIMA, 2020).

As voçorocas que existiam nesta área, ou foram soterradas mecanicamente por ocasião do plantio das mudas, ou foram controladas ao longo do crescimento das seringueiras. Algumas voçorocas ainda são parcialmente visíveis entre os pés de seringueiras, mas observou-se que elas não aumentaram de tamanho, formando pequenos sulcos que estão sendo progressivamente cobertos pela vegetação (Figura 5A). Foi observado ainda que após a plantação e crescimento das seringueiras ocorreu um aumento da vazão de água das nascentes próximas (ROCHA, GALVÃO, KITAJIMA, 2020).

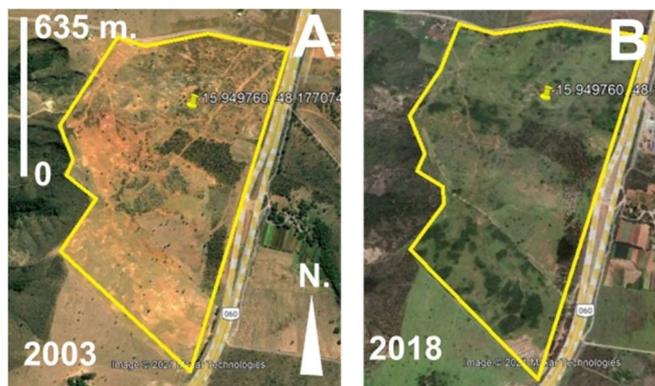
Figuras 6A (esquerda) e 6B (direita). Imagens de satélite do Google Earth™ mostrando a Fazenda BR 060 km 15/16 (DF), delimitada em amarelo. A Figura 6A mostra a área em 2003, logo após o início dos procedimentos de RAD, e a imagem 6B mostra a mesma área em 2018. Observar (mesmo considerando as diferenças entre estações do ano) a formação de áreas mais verdes, indicando crescimento de cobertura vegetal herbácea (capim_ para uso como pasto.

A evolução da RAD que ocorreu na Fazenda BR 060 km 15/16 (DF), estudada por meio de imagens de satélite obtida no Google Earth™ entre os anos de 2003 e 2020, mostrou que após a colocação do lodo de esgoto e de sementes de capim braquiária, a área foi recoberta por vegetação formada pelo capim em cerca de cinco anos, indicada pela coloração esverdeada do solo conforme observado nas imagens (Figuras 6A e 6B) (BRAGA ET AL., 2021).

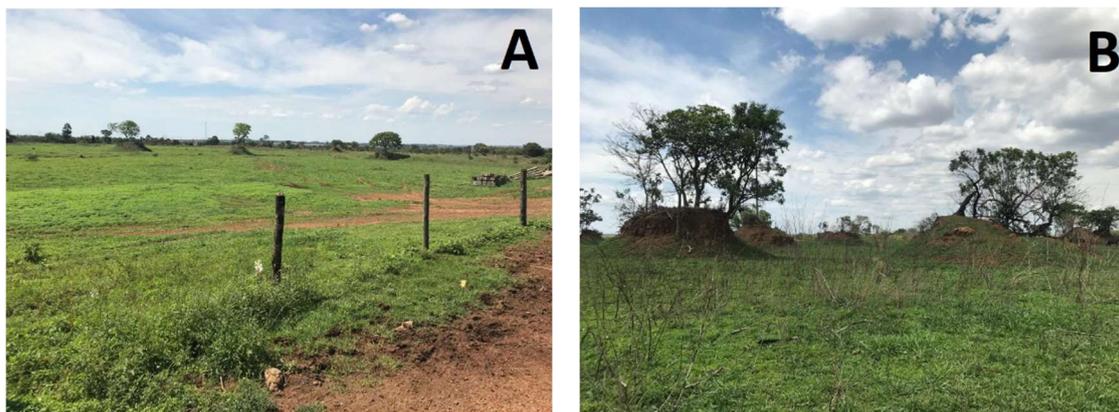
Figuras 7A (esquerda) e 7B (direita). A Figura 7A mostra o aspecto atual da área, usada como pasto para gado bovino. Na Figura 7B mostra também a área de pasto, com testemunhos (elevações formadas pelo solo original que não foi retirado; ver também Figura 4) ao fundo.

O solo apresenta uma cobertura herbácea constituída principalmente pelo capim braquiária, mas também com desenvolvimento e crescimento de vegetação de maior porte, na forma de arbustos e árvores, de espécies exóticas

e locais. A área, devido a esta cobertura herbácea, é utilizada como pasto para gado (Figuras 7A e 7B). Não foram observadas a presença de processos erosivos afetando o solo no local (BRAGA ET AL., 2021).
